GESCHENKWONINGEN WATERSNOODDRAMP 1953

In kaart en beeld

PROVINCIES ZEELAND EN ZUID-HOLLAND

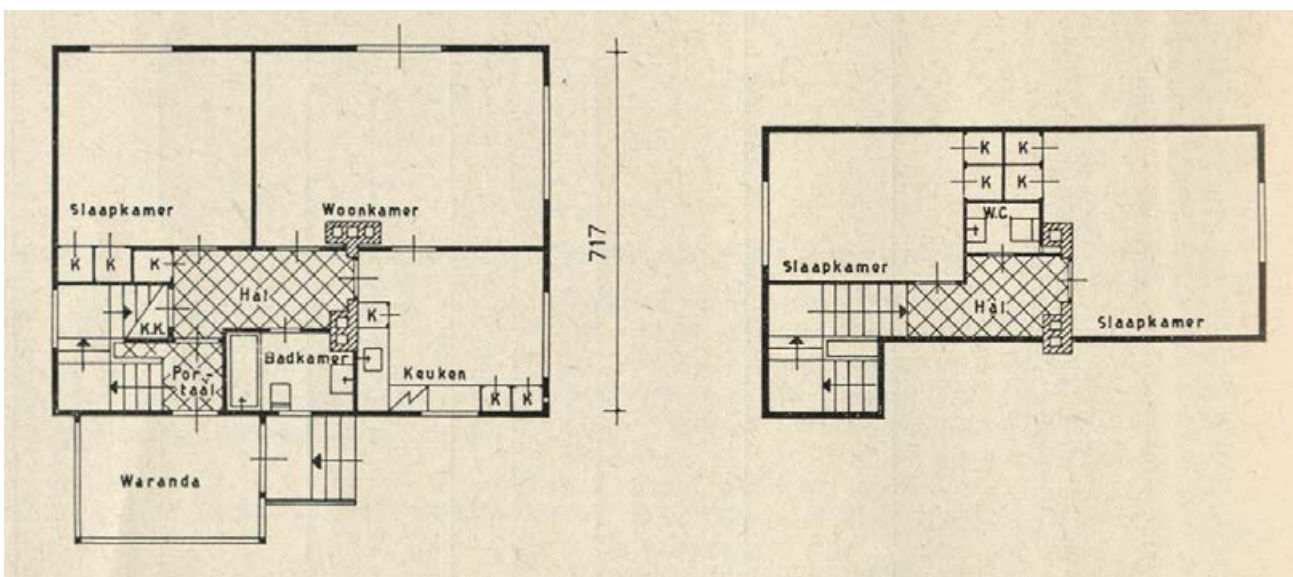
Plattegrond van de Finse vrijstaande woning, type Fi 7e. Bron: Bouw, nr. 15, 1954

Finland: type Fi 7e

De woning bestaat uit één bouwlaag met kapverdieping. Het zadeldak is gedekt met rode Hollandse dakpannen. De gevels zijn bekleed met horizontaal geplaatste smalle houten delen. Opvallend is de serre-achtige aanbouw bij de hoofdingang aan de linkerzijde. In Finland werd deze ruimte gebruikt voor het aan- en uittrekken van ski's. In Finland is de woning ook uitgerust met een kelder. In Nederland zijn

de kelders achterwege gelaten. De gemetselde funderingsmuren zijn echter gehandhaafd om de goede verhoudingen van de woning te behouden (Bouw, nr. 15, 1954).

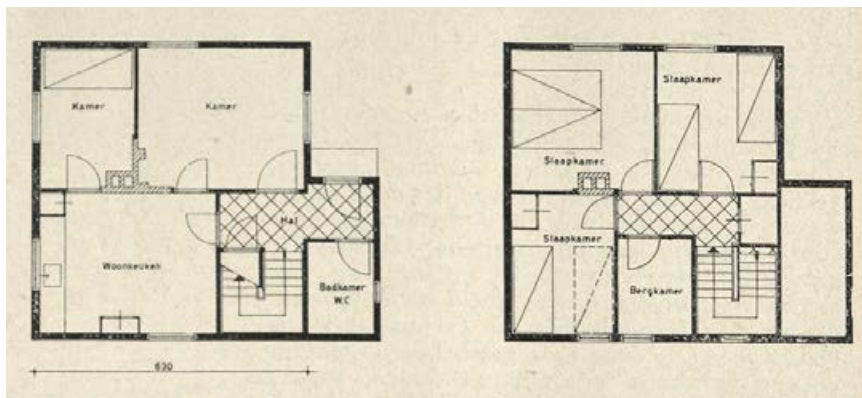
Plattegrond Noorse woning Type No 7e. Bron: Bouw, nr. 15, 1954

Noorwegen: type No 7e

Dit type woning met een verdieping werd in Noorwegen veel gebouwd. De plattegrond werd aangepast voor Nederlands gebruik. Om praktische en financiële redenen werd de oorspronkelijke kelder niet gebouwd. De aanbouw bij de ingang werd iets groter gemaakt voor een wc en douche.

De helft van de woningen is uitgevoerd in spiegelbeeld, omdat de woningen stedenbouwkundig "moeilijk te situeren" waren (Bouw, nr. 15, 1954).

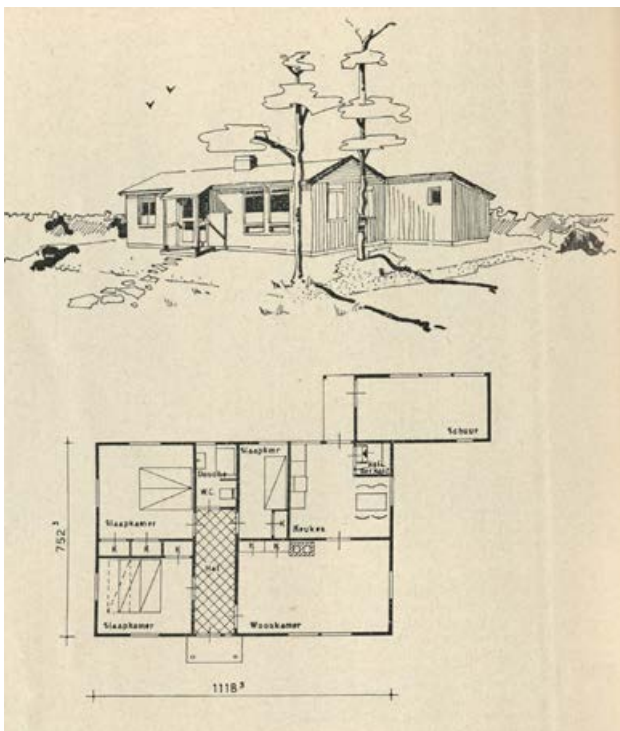
Plattegrond van de Noorse woning. Bron: Bouw, nr. 15, 1954

Noorwegen: type No 5e bu

Het Noorse Rode Kruis schonk 25 bungalows. De plattegrond hiervoor was in Nederland ontworpen door de "Centrale Directie van de Wederopbouw en de Volkshuisvesting", gebaseerd op een standaardtype woning voor tropische gebieden, dat Noorwegen leverde aan het Amerikaanse leger.

De bungalows bestaan uit één bouwlaag met flauwe kap. De gevels zijn bekleed met verticale houten delen. In de topgevels zijn de houten latten horizontaal geplaatst. Links van de woning is een bergplaats. De woningen zijn vaak haaks of schuin op de weg georiënteerd. De woningen vertonen sterke overeenkomsten met de Deense bungalows.

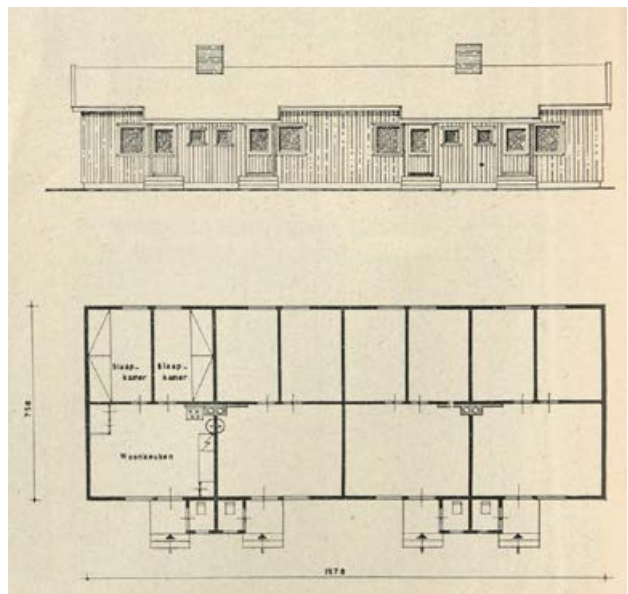
Plattegrond van de Noorse woonbarak met 4 woningen. Bron: Bouw, nr. 15, 1954

Noorwegen: woonbarak

Vanuit Noorwegen werd ook een woonbarak met vier woningen geschonken. Deze werd geplaatst in Zierikzee, maar is inmiddels afgebroken.

Het idee was dat het gebouw na gebruik van 1,5 tot 2 jaar kon worden verplaatst naar een andere gemeente, of als wijkgebouw of kleuterschool kon worden ingericht.

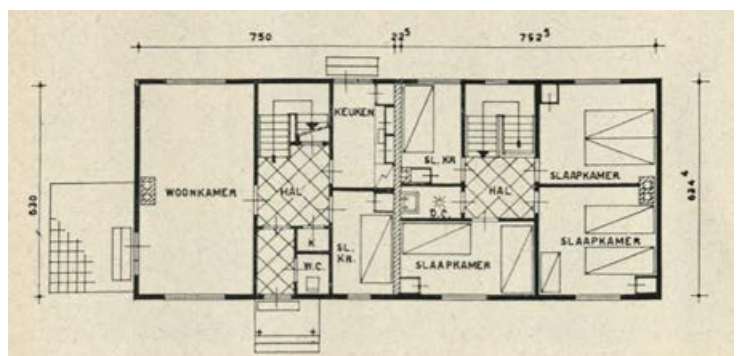
Plattegrond Zweedse woning. Bron: *Bouw*, nr. 15, 1954

Zweden: type Zw 5d

Zweden schonk niet alleen vrijstaande woningen, maar ook twee-onder-één-kapwoningen. De woningen bestaan uit twee bouwlagen onder een zadeldak met rode Hollandse dakpannen. De gevels zijn bekleed met verticale houten delen en geschilderd in contrasterende kleuren. Opvallend detail is de overkapping bij de voordeur en de openslaande deuren in de zijgevel. Ook deze woning had dubbele ramen zoals in Zweden gebruikelijk was. Vanuit het schenkland werd geadviseerd de begane grond in een lichte kleur en de verdieping in een donkere kleur te schilderen, zodat de woningen platter leken. Donkere kleuren waren warm bruin, groen of grijs. Lichte kleuren waren wit, lichtgroen of lichtgrijs. In enkele gemeenten is de kleurstelling juist omgekeerd.

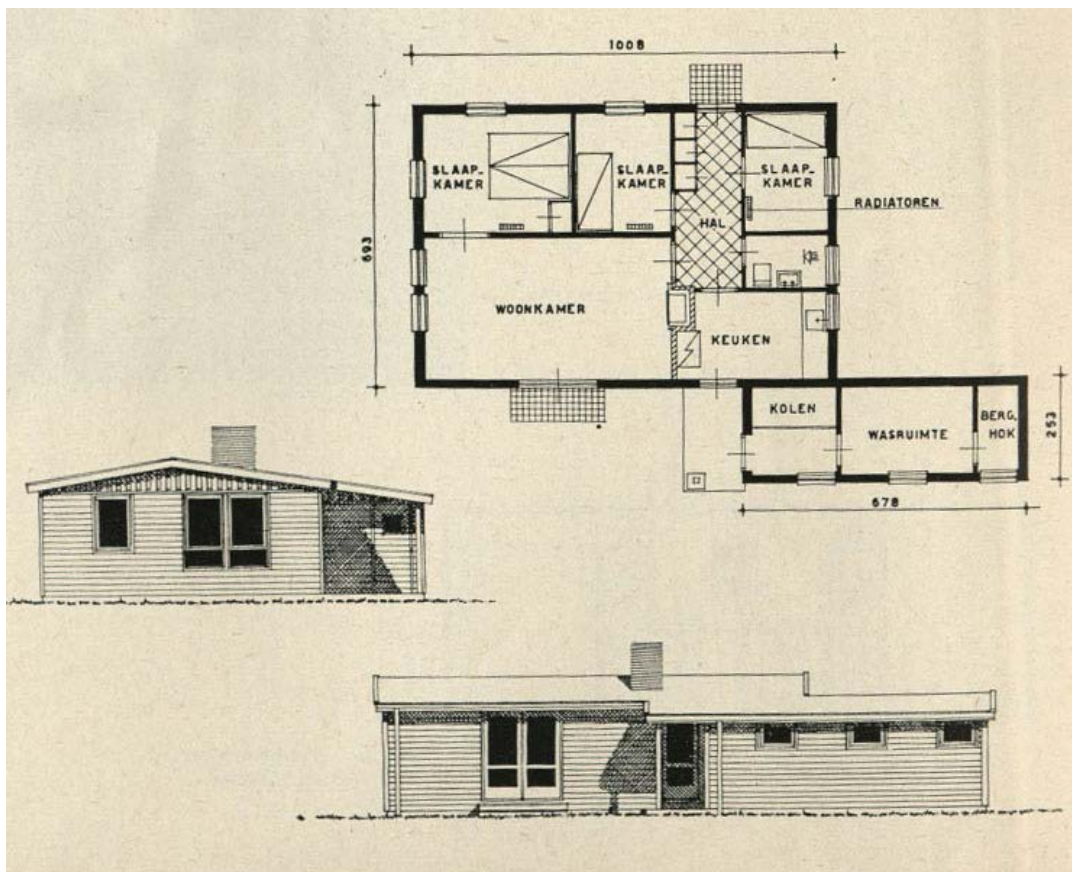
Plattegrond Deense Bungalow. Bron: Bouw, nr. 15, 1954

Denemarken: type De 5e bu

Het ontwerp van de Deense bungalows vertoont overeenkomsten met de Noorse bungalows. De grondvlakken zijn bijna hetzelfde. De plattegrond zit echter anders in elkaar. De bungalows bestaan uit één bouwlaag met een flauwe kap. Opvallend is de berging aan de voorzijde, die aan de woning vastzit. Oorspronkelijk waren de gevels bekleed met horizontale houten delen. Opvallend is dat de houten

planken in de topgevel verticaal geplaatst zijn. De bungalows boden veel comfort. Ze hadden centrale verwarming en warm water, een luxe in die tijd. Ook hadden ze dubbele ramen en dubbele deuren. Bij veel Deense bungalows zijn de houten gevels in een latere periode aan de buitenzijde voorzien van bakstenen gevels.

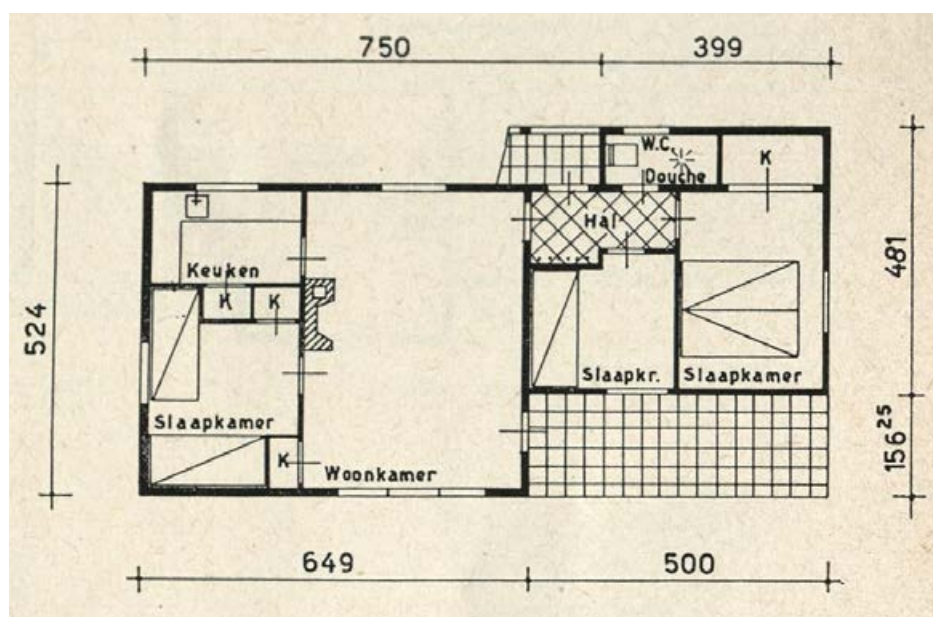
Plattegrond Oostenrijkse woning type 'Friesland'. Bron: Bouw, nr. 15, 1954

Type Friesland

Uit de oorspronkelijke plattegrond van deze twee-onder-één-kapwoning kan worden opgemaakt dat dit type is ontworpen als woning voor één groot gezin. In de praktijk is de plattegrond gesplitst en is dit huis als dubbele woning gebouwd.

De huizen bestaan uit een bouwlaag met een kapverdieping. Het zadeldak heeft rode Hollandse dakpannen en een kleine dakkapel op het voordakvlak. De gevels zijn bekleed met horizontale houten delen. Aan de voorzijde bevindt zich een portiek met een gemetselde tussenmuur. Dit type woning was oorspronkelijk ontworpen voor personeel van Philips (Bouw, nr. 15, 1954). Het is niet bekend waarom het type 'Friesland' heet.
